## 임플란트 환자의 성공적인 교합 설정(증례 보고)

### Occlusion for successful dental implant restorations - Case reports

Tae-hyung Kim,  
Kim and Lee Dental Clinic

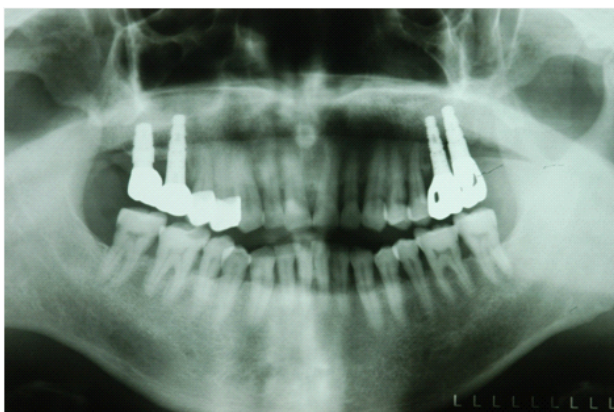
그림 1. 상악 좌측 구치부의 임플란트가 너무 가까이 위치해있고, #26, 27 두 임플란트 모두 협측으로 치우쳐져 있어서 초기부터 골흡수가 심하게 진행되었다.

다음과 같이 상악 좌측 구치부에 임플란트 인공치아 수복 치료를 받은 환자가 있었다 (그림 1). 3년 경과 후, 환자분이 상악 좌측 구치부 임플란트 인공치아에 통증을 느껴 내원하여 검사해본 결과, #27 부위의 임플란트가 심하게 노출되어있고 (그림 2a). 골 유착도 심하게 상실되어있는 상태였다 (그림 2b). #27 임플란트를 발거하고 새로운 임플란트를 매식하였으나, 이번에는 너무 구개부쪽으로 치우쳐져 심었고 (그림 3), 최종보철 수복시에 #26, 27 임플란트 인공치아는 거의 반대교합(cross-bite)으로 제작하게 되었다. 따라서 보철물 형태상 최대교두감합시에도 적절한 구치부 지지를 획득하지 못하였고, 저작 효율도 많이 떨어지는 상태의 보철물이 되었다 (그림 4).

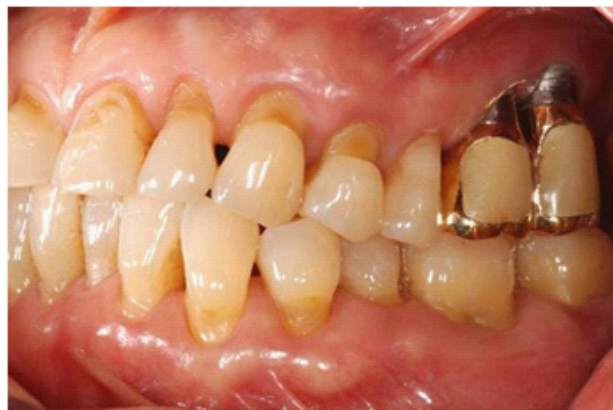
그림 2a. 3년 경과 후 #27 부위의 임플란트가 심하게 노출되어있다.

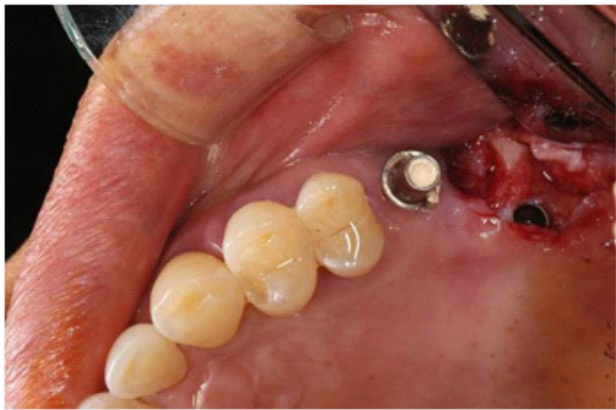
그림 3. #27 임플란트를 제거하고 새로운 임플란트를 매식하였으나, 이번에는 너무 구개부쪽으로 치우쳐서 심었다.

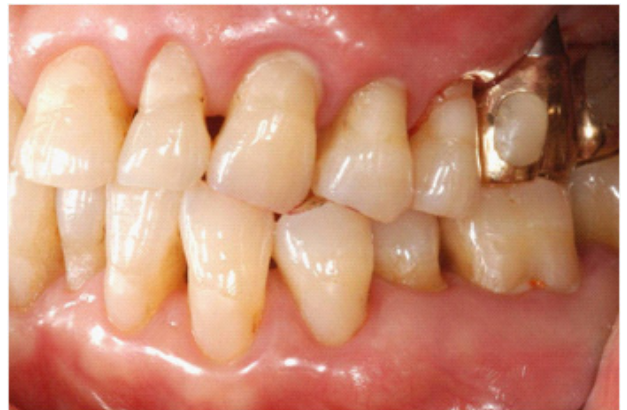
그림 5b. 상악 좌측 견치(#23)~제2소구치(#25)에서 중등도 이상의 치주염 증상과 치아 동요도를 보였다.

3년 후, 환자분이 상악 좌측 소구치부의 통증을 주소로 내원하였을 때 방사선 검사와 임상 검사 결과, 상악 좌측 견치부터 제2소구치(#23~25)까지 중등도 이상의 치주염과 치주인대의 비후 및 2도 이상의 치아 동요도를 보였는데 (그림 5a,b), 이는 구치부 임플란트 인공치아의 교합 지지가 불충분하여 인접 자연치에 외상성교합(TFO)이 누적되어 악화된 결과로 추정해볼 수 있다 (그림 5c,d). 2년이 더 경과하여, 좌측 제2소구치(#25)를 발치할 수밖에 없는 상태가 되었고, #25 치아와 #26 임플란트를 같이 발거하고 새로 임플란트를 매식하여 #25~27 부위에 임플란트 인공치아를 수복해주었고 인접 치아와 비슷하게 교합 설정을 해주었다 (그림 6a~c). 3년 후 임플란트와 인접 자연치 모두 양호한 결과를 보여주고 있다 (그림 6d,e).

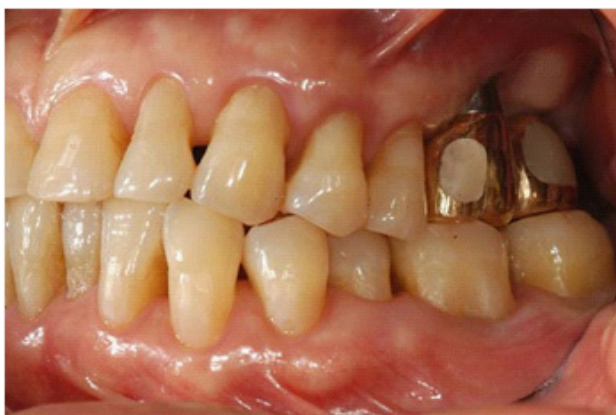
그림 4. #26,27 임플란트 인공치아 보철물이 반대교합 상태가 되었다.

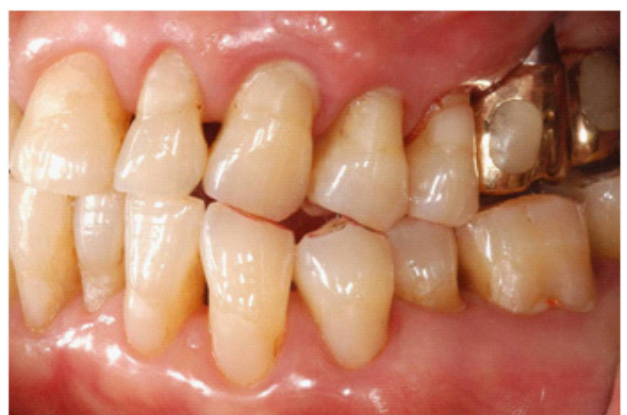
그림 5c. 좌측 측방 운동(lateral excursion)시에 견치부터 소구치까지 군기능교합이 되고 있다.

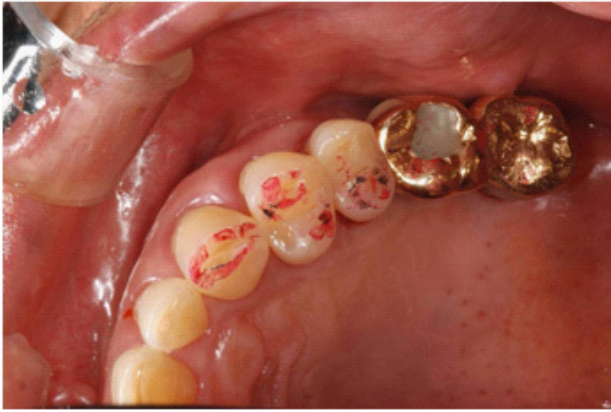
그림 5d. #26,27 임플란트 보철물에 교합점이 찍힌 모습을 보면, 구치부 지지와 저작 효율 모두 떨어지고, 상대적으로 전방 인접치아인 견치와 소구치에 교합력이 많이 전달되어왔음을 알 수 있다.

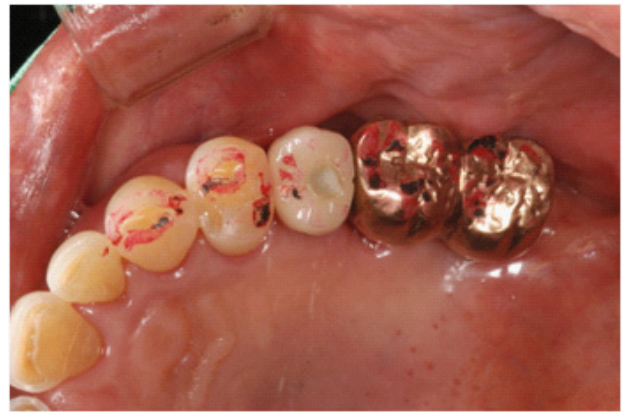
그림 6d. 다시 3년 경과 후 #25~27 부위의 임플란트와 #23,24 부위의 자연치 모두 양호한 상태이다.

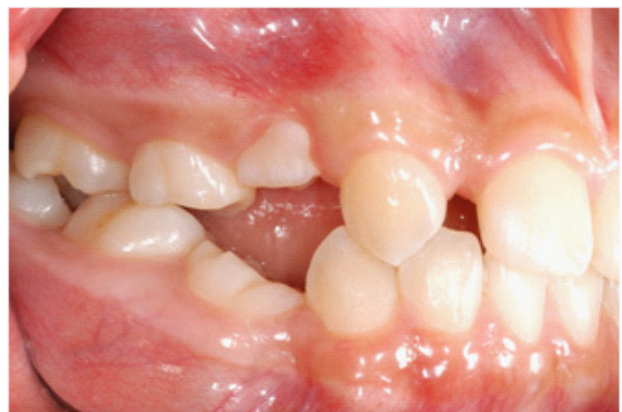
그림 7e. 초진시 우측면. 상악 제1유구치와 하악 제2유구치는 심한 저위교합(infraocclusion) 상태이므로, 유구치 발치 및 치아 교정 후 상악 우측 측절치(#12)와 하악 우측 제1소구치 부위(#44)에 임플란트 보철 수복을 하기로 하였다.

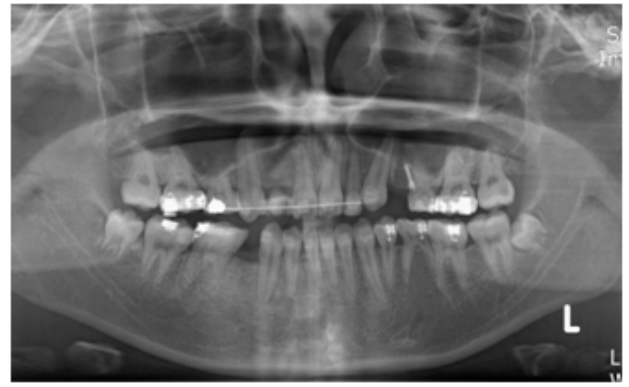
그림 8b. 상악 좌측 견치(#23)는, 치체이동에 가깝게 된 후 치조골 및 연조직의 성숙을 위한 유지기간이 필요하여, 상악 좌측 제1소구치 부위(#24)의 임플란트 매식은 6개월 이후에 시행하기로 하였다.

환자의 나이도 만 16세 9개월이 되어 하악 우측 제1소구치 부위(#44)에 임플란트를 매식하고 상악 우측 측절치 부위(#12)에는 골이식을 시행하기로 하였으며 (그림 8a), 상악 좌측 제1소구치 부위(#24)의 임플란트 매식은 6개월 후 시행하기로 하였다. 이는 상악 좌측 견치(#23)의 치체이동(Bodily movement) 후 치조골 및 연조직 성숙을 위한 유지 기간이 필요한 바, 좌측 제1소구치 부위(#24)의 임플란트 수술로 인한 견치(#23)의 외상을 최소화하기 위해서이다 (그림 8b).

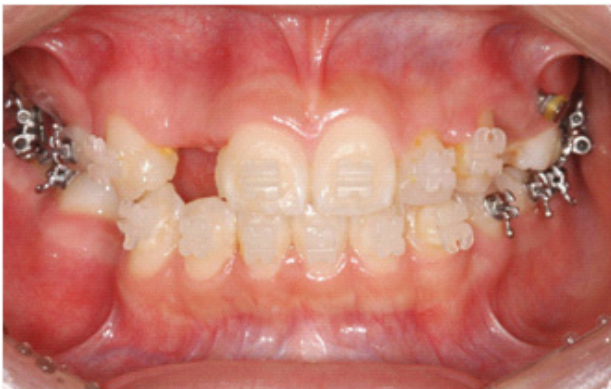
그림 8a. 교정 시작 후 3년 6개월이 경과하였고, 어느 정도의 공간 재배열이 이루어졌으며, 환자의 나이가 16세 9개월이 되어 임플란트 매식 및 골이식이 가능한 나이가 되었다.

상악 우측 측절치 부위(#12)는, 순설측으로 골폭이 매우 좁고 순측 점막 부위의 undercut이 심하여 곧바로 임플란트를 매식하기는 매우 어려운 상황이었으므로 (그림 8a), 타이타늄 메쉬를 이용한 골이식<sup>5,6</sup> 후 6개월 뒤 임플란트를 매식하는 staged approach를 시행하였다 (그림 9). 이는 측절치 부위(#12)에 적절한 두께의 임플란트 fixture를 매식하여 보철 수복을 해줌으로써, 전방 유도 교합(anterior guidance occlusion)시에 측절치 부위의 임플란트 인공치아도 적절한 역할을 할 수 있도록 하기 위함이었다.

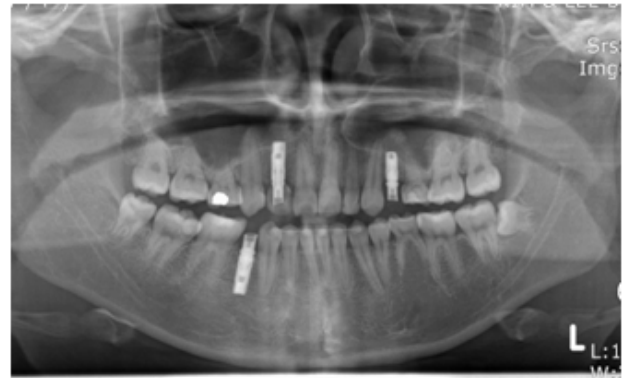
그림 11b. 상악 좌측 견치(#23)의 치체이동이 성공적으로 진행된 모습을 볼 수 있다.

상악 우측 측절치(#12)와 좌측 제1소구치 부위(#24)에 임플란트를 식립한지 3개월만에 인상을 채득하고 잠정수복물을 시적해주었다 (그림 11a~b). 특히 상악 좌측 견치(#23)는 근심 방향으로 치체이동에 가깝게 성공적으로 이동하여 충분한 유지기간을 거침으로써, 동요도가 많이 감소하여 향후 하악의 전측방 운동시에 견치 유도 교합(canine guidance occlusion)<sup>1,8</sup>의 역할을 담당할 수 있다고 판단하였다.

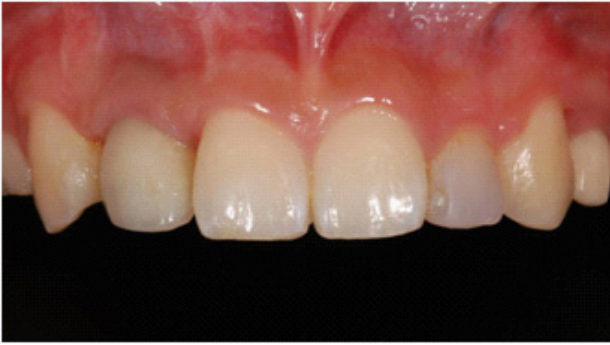
그림 12a. 상악 우측 측절치와 좌측 제1소구치 부위에 잠정수복물을 시적한지 2개월이 경과되어 임플란트 주위 점막이 안정적으로 유지되는 것을 볼 수 있다. 우측 측절치 부위는 점막 두께가 얇으므로, 타이타늄으로 된 inner metal socket을 가진 지르코니아 지대주를 사용하여 수복하기로 하였다.

상악 우측 측절치와 좌측 제1소구치 부위에 잠정 수복물을 시적한지 2개월이 경과되어 임플란트 주위 점막이 안정적으로 유지되는 것을 확인하였고 (그림 12a), 상악 최종 인상을 채득하였다. 상악 좌측 측절치(#22)는 포셀린 라미네이트로 수복하기로 하였고, 환자의 치아 색깔이 투명하기보다는 약간 opaque한 색조를 띄고 있으므로 (그림 12b) 임플란트 크라운은 모두 지르코니아 크라운으로 수복하기로 하였다<sup>9</sup>.

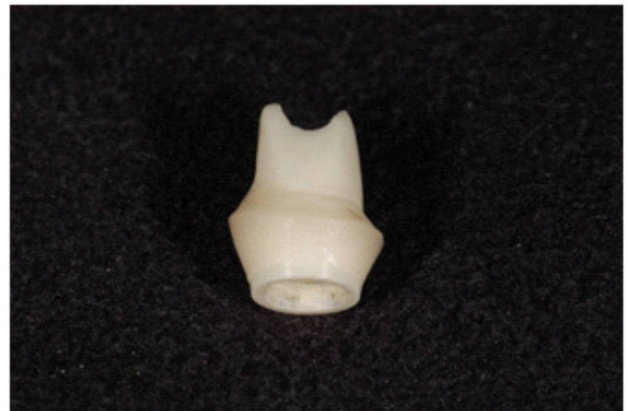
그림 13. 맞춤형 지르코니아 지대주를 정면에서 본 모습

상악 우측 측절치 부위에 사용한 지르코니아 지대주에 지르코니아 전용 도재(Cerbien ZR, Noritake)를 축성하여 맞춤형 지르코니아 지대주를 제작하였다 (그림 13).

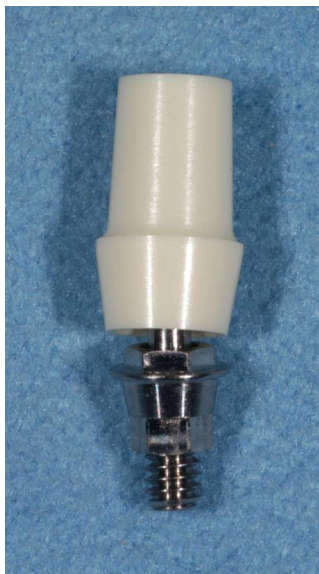
그림 12c. 내부원추연결형(internal conical connection) 임플란트 내부에 들어가는 inner metal socket과 external hexagon connection 형의 ZirAce 지르코니아 지대주가 결합된 형태의 지대주.

그러나, 상악 우측 측절치 부위(#12)의 임플란트 주위 점막이 얇으므로, 점막 하방의 지대주 색깔이 어둡게 비취 보일 수 있는 점이 우려되어<sup>10</sup>, 지르코니아 지대주(ZirAce, 신원치재)를 사용하기로 하였고 (그림 12c), 상악 좌측 제1소구치(#24)와 하악 우측 제1소구치 부위(#44)에는 TiDesign 지대주(AstraTech)를 사용하였다 (그림 12d).

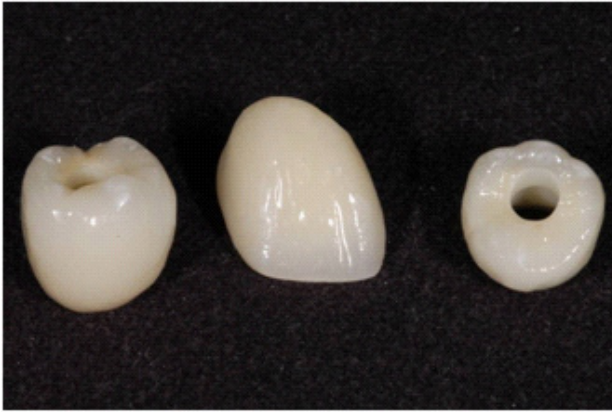
그림 14. 완성된 지르코니아 크라운. 상악 제1소구치 크라운은 SCRCP 형태의 보철물.

이렇게 제작한 지르코니아 지대주와 타이타늄 지대주 위에 지르코니아 내관을 제작한 다음(ZirCorea CAD/CAM center), 지르코니아 전용 도재(Cerbien ZR, Noritake)를 축성하여 지르코니아 크라운을 완성하였다. 상악 좌측 제1소구치 부위(#24,44)는 자연스런 gingival emergence profile을 형성하기 위해 크라운 마진을 치은 연하 깊이 위치시키게 됨으로써, 시멘트 제거를 위해 SCRП 형태의 보철물로 제작하였다 (그림 14).

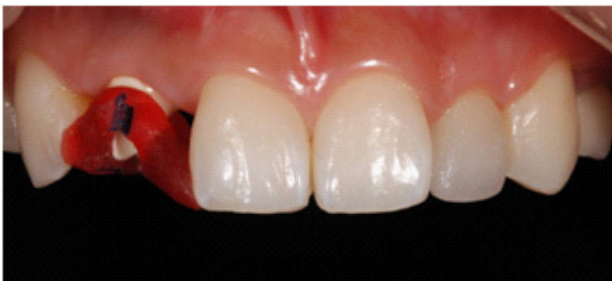
그림 15a. Positioning zig를 이용하여 지르코니아 지대주를 시적한 후, 30~35Ncm의 torque로 조여주었다. 지르코니아 지대주를 조일 때는 흔들리지 않게 잘 고정하는 다음 조여주어야 한다.

상악 우측 측절치 부위에 지르코니아 지대주를 조인 후(30Ncm 이상) 지르코니아 크라운을 부착하였고, 좌측 측절치에는 포셀린 라미네이트 크라운을 시적하였으며, 상악 좌측 제1소구치와 하악 우측 제1소구치 부위에도 지르코니아 크라운을 접착하였다 (그림 15 a~e). 그러나 상악 좌측 측절치 포셀린 라미네이트가 다른 치아보다 더 투명한(translucent) 점이 아쉬웠고, 향후 좀더 opaque한 형태의 보철물로 교체해줄 계획이다 (그림 15c~d).

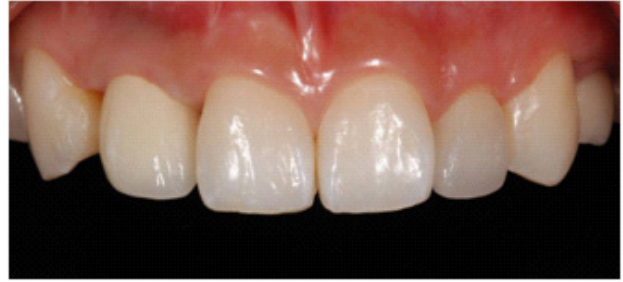
그림 15c. 지르코니아 지대주 위에 지르코니아 크라운을 RMGI 시멘트(Fugi-cem, GC)로 접착한 모습. 상악 좌측 측절치(#22)는 포셀린 라미네이트 크라운을 제작한 다음 레진시멘트로 부착하였지만(Variolink II, Ivoclar Vivadent), 라미네이트 크라운의 투명도가 너무 두드러졌다.

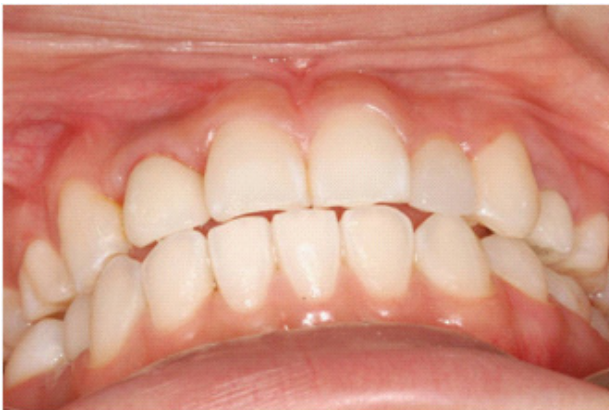
그림 16a. 하악의 전방 운동시에 임플란트 인공치아를 포함한 상악 4전치 모두 전방 유도교합이 되고 있는 모습

본 증례에서도 전방 유도 교합시에는 상악 우측 측절치의 임플란트 인공치아도 다른 자연치와 같이 교합되도록 하였고, 상악 4전치와 견치 설면 경사 부위에 freedom in centric을 부여하였다 (그림 16a~b)<sup>11</sup>. 하악의 좌우 측방 운동시에는 견치 유도 교합이 되도록 설정하였으며, 견치의 설면 경사 부위의 경사도를 비교적 완만하게 형성함으로써, 상악 좌우 견치에 지나친 측방압이 가해지지 않도록 하였다. 본 증례에서 특이한 점은, 3년 7개월이 지나 본 환자가 20대 초반의 성인이 되었을 때, 모든 치아가 성장을 한 반면(adult growth) #12와 #24의 임플란트 인공치아는 상대적으로 저위교합이 된 것을 알 수 있다 (그림 17a,b)<sup>12</sup>.

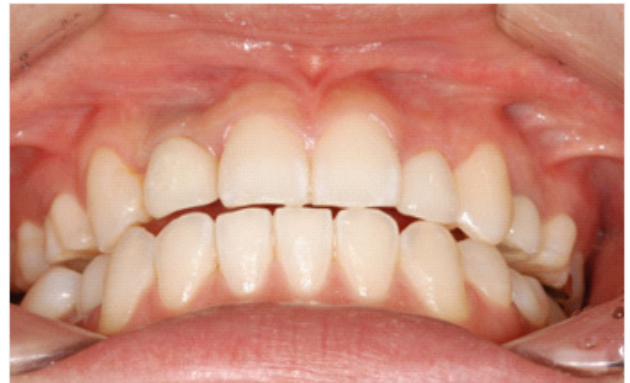
그림 17a. 3년 7개월 경과 후 하악의 전방 운동시의 교합 관계. #12 임플란트 인공치아를 제외한 전치부 모두 전방 유도 교합이 되고 있다. #22 치아는 2년 전에 지르코니아 크라운으로 교체해주었다.

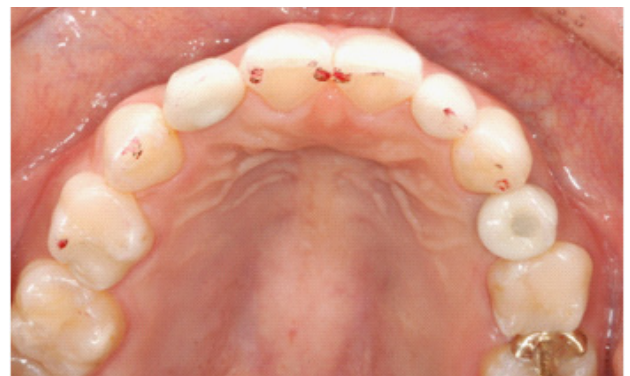
그림 17b. 3년 7개월 경과 후의 전치부 교합면 모습. #12와 #24의 임플란트 인공치아가 저위교합 상태임을 알 수 있다.

이런 환자에서는 훗날 임플란트 인공치아의 저위교합 상태가 더욱 커지는 경우, 임플란트 인공치아를 재제작해주어 교합 관계를 맞춰줄 필요도 있을 것이다.

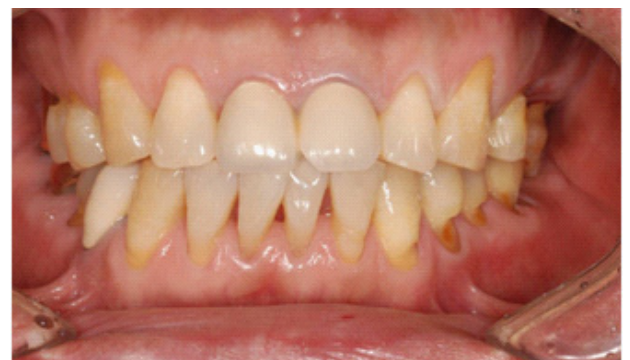
그림 18a. 초진시의 정면 사진. 심한 이갈이(bruxism)로 인해 환자 치아의 마모도와 치경부 마모(abrasion)가 심한 것을 알 수 있다.

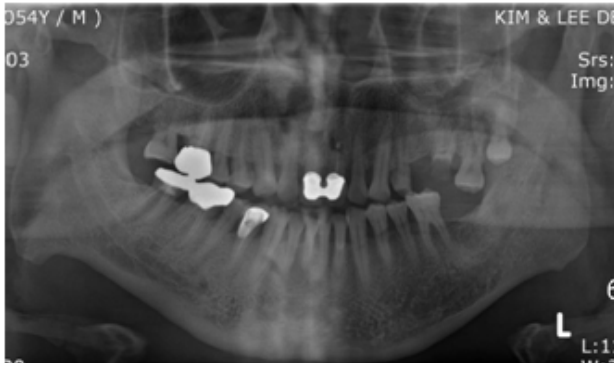
그림 18b. 초진시의 파노라마 사진. 상악 좌측 구치부의 치아 상실(#25), 치아 파절(#26), 치아 정출(#27) 및 하악 좌측 제2대구치(#37)의 상실 상태.

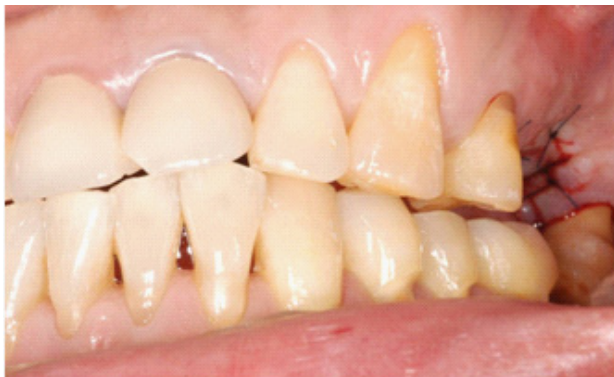
그림 19a. 최대교두감합시의 좌측 전치부~제1소구치(#24)의 교합 상태. 제1소구치(#24)는 보철물이 탈락된 상태.

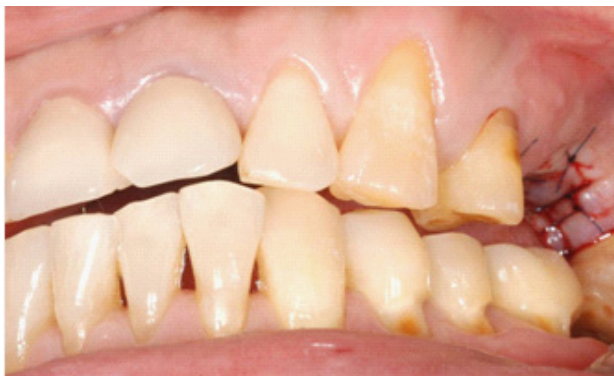
그림 19b. 좌측 측방 운동시에 상악 좌측 측절치(#22)와 견치(#23)에서 교합 유도가 이루어지지 않고 있음을 알 수 있는 바, 이로써 반대편 구치부에서 교합 간섭이 있음을 발견하였고, 1차 교합 조절을 통해 상악 우측 구치부(#16,17)의 교합 간섭을 제거해주었다.

본 환자(54세/남)는, 상악 좌측 구치부의 상실과 임플란트 치료를 주소로 내원하였으며, 초진시의 정면 사진과 파노라마 사진은 다음과 같다 (그림 18a~b). 환자에 대한 임상 검사와 병력 검사에서, 이 환자분이 이갈이(bruxism)가 심한 상태이며 저작시에 구치부의 교합 간섭이 있음을 알 수 있었으며 (그림 19a~b), 1차 교합 조절을 통해 상악 우측 구치부(#16,17)의 교합 간섭을 제거하였다<sup>2</sup>.

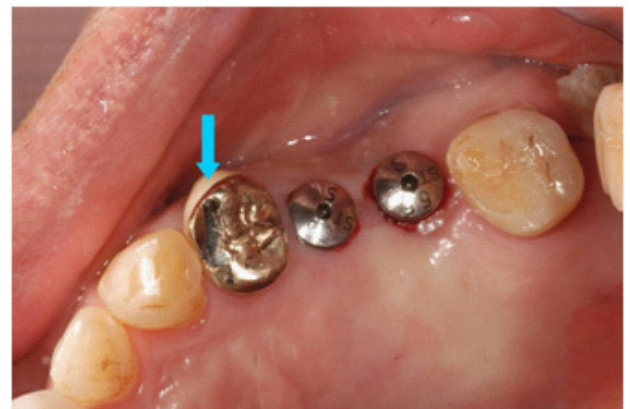
그림 21. 수복한지 2주일밖에 되지 않은 제1소구치 PFG crown의 교합면에 이갈이 자국(하늘색 화살표)이 선명하게 찍혀있다.

상악 좌측 구치부에 임플란트를 매식한 후, 좌측 제1소구치의 보철 수복을 시행하면서 이 환자의 이갈이 습관이 치아에 가하는 외력이 얼마나 강한지를 알 수 있었던 바, 시적 후 2주일밖에 되지 않은 PFG crown의 금속 교합면에 이갈이 자국이 선명하게 형성되었기 때문이다 (그림 21). 따라서 이 환자에게는 최종 보철 수복이 모두 끝나더라도, splint 등을 제작해주어 수면시의 이갈이 습관을 조금이라도 줄여줄 필요가 있다고 판단하였다.

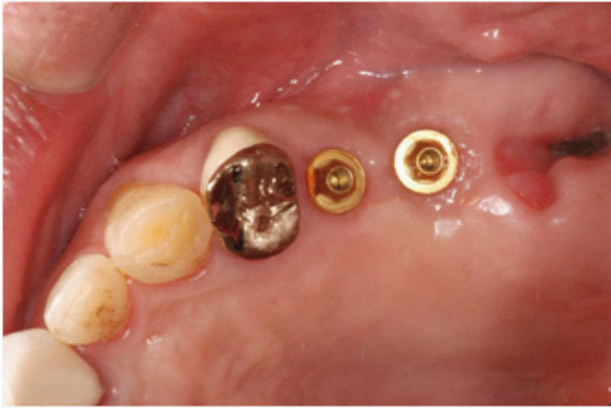
그림 22a. 1-piece형의 Screw abutment 30Ncm으로 장착.

상악 좌측 구치부(#25,26) 임플란트의 2차수술 후 fixture level로 인상을 채득하고, 마스터 캐스트 상에서 연조직 두께에 맞는 1-piece type의 Screw abutment(Dentium, Seoul, Korea)를 선택하고 잠정수복물을 제작하였다. 구강 내에 Screw abutment를 시적한 다음(30Ncm), 잠정 수복물을 시적하였다 (그림 22a~b). 추후에 Screw abutment를 re-tightening해줄 필요가 있으므로, non-hex형의 temporary cylinder를 이용하여 잠정수복물 제작 예정이다 (그림 22c).

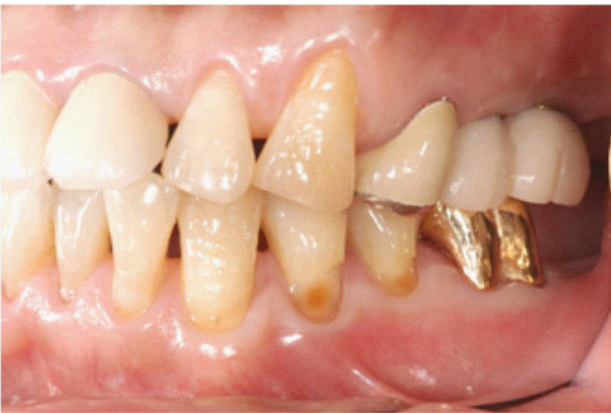
그림 22b. Screw abutment 위에 잠정수복물을 시적. 잠정수복물의 occlusal screw는 15Ncm 정도로 조여주면 된다.

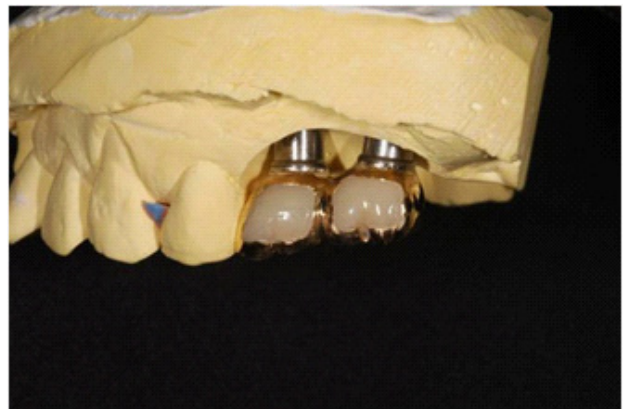
그림 23c. 완성된 최종 보철물 모습.

1~2개월 동안 잠정수복물을 사용한 다음 Screw abutment를 re-tightening하고, 지대주 level에서 최종 인상을 채득하여 (그림 23a), gold collar가 있는 burn-out cylinder를 선택한다 (그림 23b). Burn-out cylinder를 이용하여 교합고경을 채득하고 최종 수복물을 완성한다 (그림 23c).

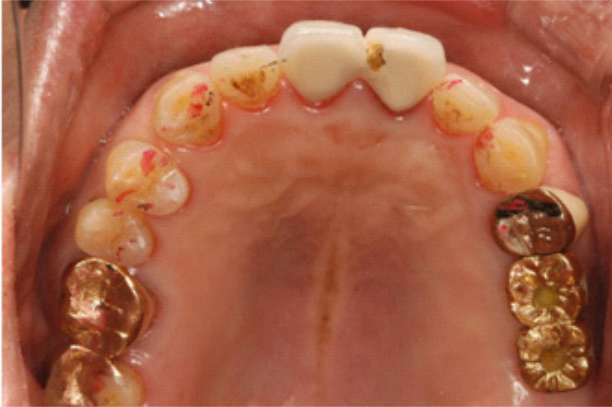
그림 24a. #25,26 부위에 최종 보철물을 구강 내에 시적한 모습

완성된 최종 보철물을 구강 내에 시적하고, 추가적인 교합 조절을 통해 교합 간섭을 제거하였으며 (그림 24a~b), 수면시의 이갈이 방지를 위해 스피릿을 제작하였다 (그림 24c).

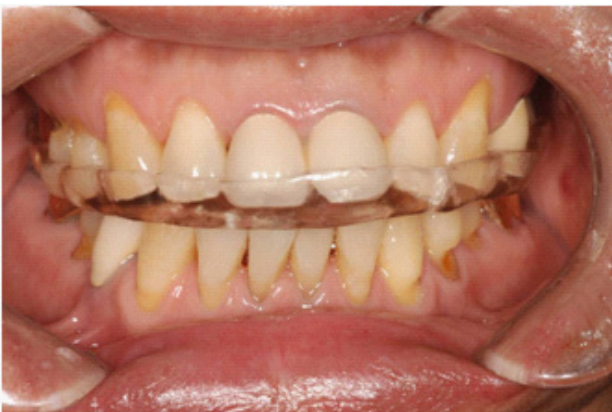
그림 24c. 이갈이 방지용 스피릿을 시적한 모습

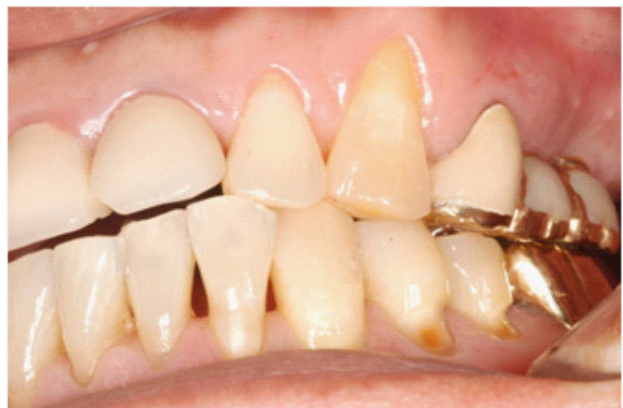
그림 25b. 좌측 측방 운동시의 교합 모습. 군기능 교합이 되고 있음을 알 수 있다.

보철 수복 후 환자의 좌측 측방 운동시 교합 관계를 보면, 상악 측절치와 견치 및 제1소구치(#22~#24)에서 군기능 교합(Group function occlusion)을 이루고 있다 (그림 25a~b). 실제 임상에서도 견치 유도교합(Canine guidance occlusion)은 20% 미만이고 80% 가까이 군기능 교합을 보이고 있으므로, 군기능 교합에 적응된 환자를 특별한 이유없이 견치 유도 교합을 바꿀 이유는 없다. 또한 (그림 26a,b)를 보면 임플란트 인공치아 수복 후 4년이 지났을 때, 임플란트 인공치아의 상태는 양호하게 잘 유지되고 있었다.

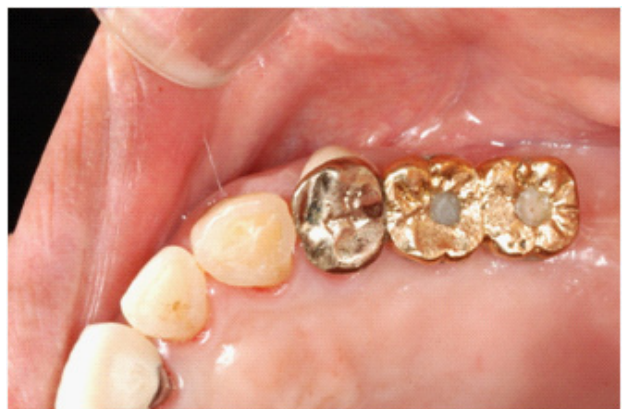
그림 26a. 4년 경과 후의 교합면 모습. #24 자연치와 임플란트 인공치아의 교합면 상태로 보아 저작압과 이갈이의 영향이 상당히 있었을 것으로 판단된다.
