# 임플란트 주위 각화치은 형성을 위한 치은이식술 증례보고

## Gingival graft for development keratinized gingiva adjacent to dental implant: A case report

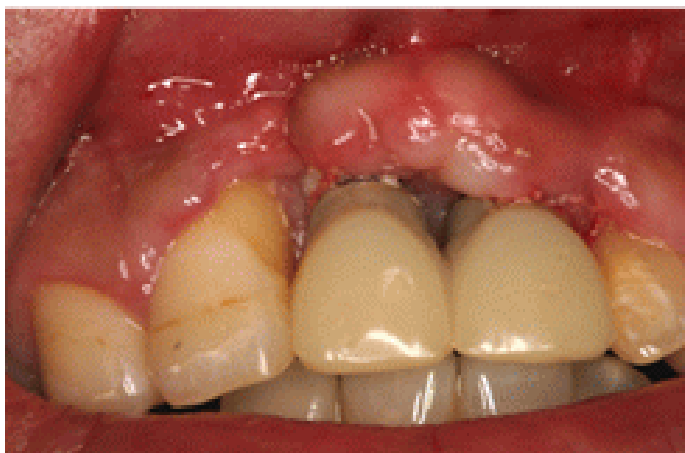
33세 남성은 2000년 외상으로 인해 결손된 #11, #21 위치에 임플란트 식립하였으나, 임플란트 식립 1년 후 #21i는 실패로 제거하였다. 2008년 본원 구강외과에서 재식립하였으나 fixture 순측 부위 노출과 치은의 수축 및 치태 축적을 포함한 위생 관리 어려움이 지속되어 치주과로 의뢰되었다 (Fig. 1). 이에 치료계획은 apically repositioned flap 을 이용하여 치은의 외형을 재형성하고자 하였다.

Fig. 1. Intraoral photo of first visit in department of periodontology (left) and periapical view of #11i, #21i (right).

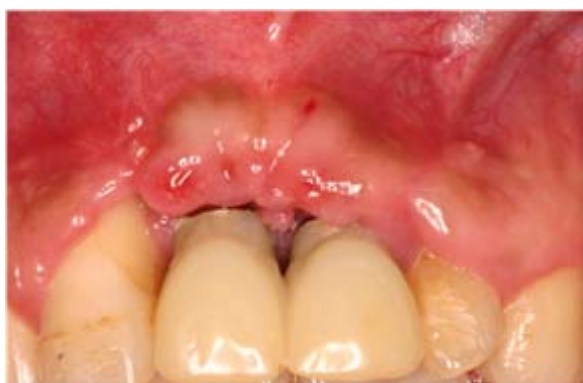
대한 임플란트 쪽으로 접합시키는 형태로 판막을 형성하였다. 임플란트 쪽으로 접합시켜 임플란트 fixture의 노출을 막고 간격을 줄여 치태 축적을 방지하는 형태로 판막을 설계하였다. Apically repositioned flap 3주 후 fixture 주변으로의 각화치은의 이동은 여전히 부족하였다 (Fig. 3).

Fig. 3. 3 weeks after apically repositional flap.

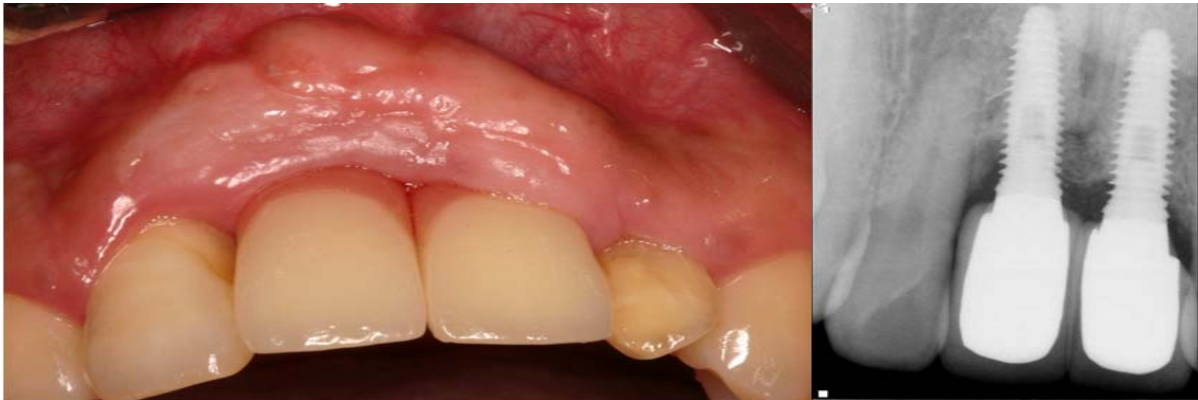
약 3년간 환자 내원하지 않았으며, 2014년 #11i, 21i 주변에 염증이 있는 것 같다는 소견으로 local dental clinic에서 의뢰되어 내원하였다. 크게 불편한 것은 없으나 #11i, 21i에서 가끔 bleeding 있고 잘 붓고, 냄새도 조금 나며 간혹 통증이 나타난다고 하였다. #11i, 21i에 대한 탐침 결과, 탐침 깊이는 4mm 이하였으며 탐침 시 출혈은 나타나지 않았다. 전반적으로 각화치은은 3년 전과 비교하여 임플란트 주변에서 잘 유지되고 있었으며 치근단 방사선 사진 촬영 결과 임플란트 주변의 골소실은 3년 전 보다 크게 진행되지 않은 것으로 보인다 (Fig. 7).

Fig. 7. After 3-years visiting, keratinized gingiva around implants and periapical view.
