## 임플란트 주위염에 이환된 fixture 제거 후 재식립하여 수복한 증례

### A case of restoration after removal of a fixture affected by peri-implantitis

Peri-implantitis is an irreversible inflammatory process that causes bone loss around the implant. Causes of early implant failure include pre-function infection, excessive functional load through the mucous membrane, excessive surgical damage, and undiagnosed systemic disease. Late failure may include prosthetic failure, fracture of the fixture, loss of bone fusion, Progressive loss of marginal bone (Harold et al. 1995). This case is a case of reconstruction after removal of fixture in patients with multiple peri-implantitis. We report a case to consider the causes of implant failure, to emphasize the importance of maintenance after the completion of treatment, and to consider implant repositioning and rehabilitation considerations. (THE JOURNAL OF KOREAN ACADEMY OF OSSEointegration 2019;11(1):40-45)

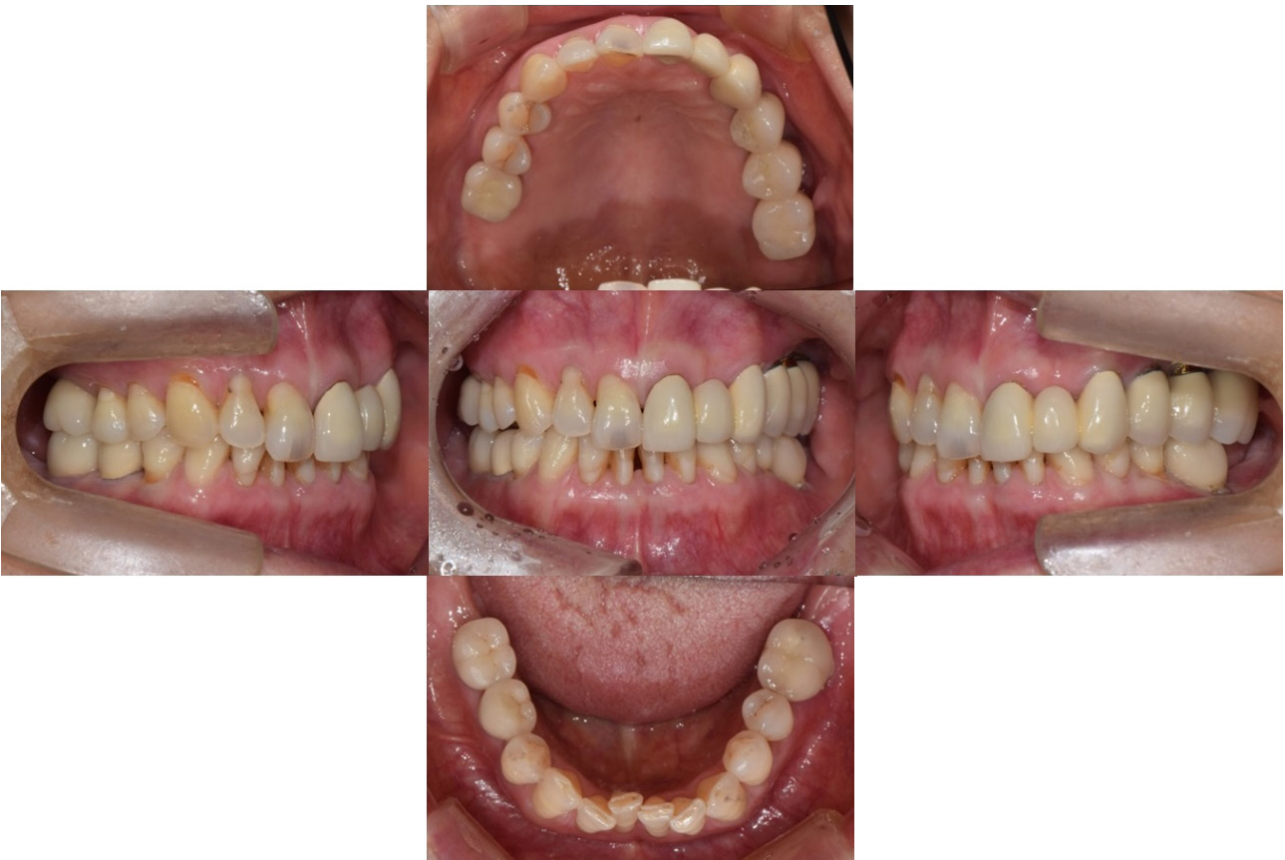
구강위생 관리는 적절히 되고 있는 것으로 판단, 제 2대구치 회복하지 않음 (Figure 2).

36i peri-implantitis, PPD > 5 mm, mobility (+), bone loss > 2 mm, apex까지 bone loss

- Failure시점을 정확히 알 수 없으나 임플란트 수술 후 2~3년이 지난 시점에서 임플란트의(25i, 36i) apex까지 bone loss가 발생한 것으로 보아 early failure (prosthesis loading 전) 또는 osseointegration이 이루어 지지 않은 것으로 판단됨.

Figure 2. 24i, 25i, 26i peri-implantitis, PPD > 5 mm, bone loss > 2 mm.

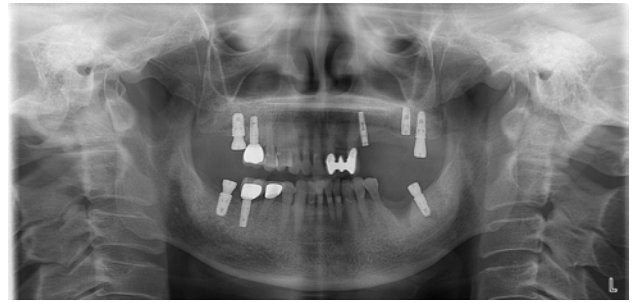
Figure 4. After #36i fixture removal, 24 and 26i regenerative surgery was performed. Then, 17i, 27i, 37i, and 47i implants were placed.

- Ill-fitting margin으로 premature contact
- 불충분한 수의 implant로 구치부 교합력을 견디지 못함 제2대구치까지 회복
- 상부보철물 제거하는 과정에서 25i fixture 탈락 (Figure 3)
- 24i, 26i bone loss > 2 mm, mobility (-) -> debridement, regenerative surgery (Figure 4)
- 36i 제거 후 골이식을 동반한 36i, 37i식립 권유드렸으나 1년 이

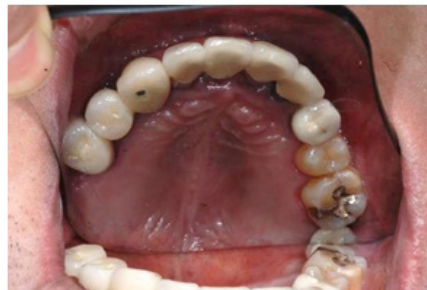
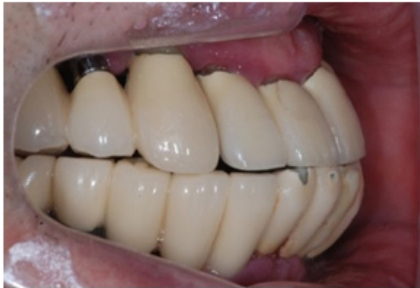
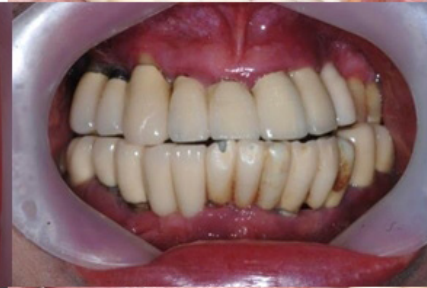
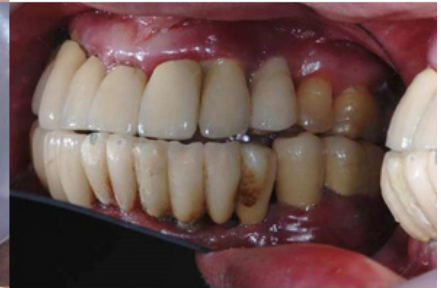
우측 13에서만 contact, #15-14i-13: 자연치와 임플란트를 지대

좌측 36에서만 contact -> 35i-36 splinting overload

전방 #11에서만 contact -> 12-11-21 bridge overload

Poor oral hygiene, Closed embrasure -> plaque control 안됨

Figure 6. #16, 17, 37 missing suggesting lack of posterior support.

- 적절한 구강위생 관리 방법을 모르고 그 중요성을 인지하지 못함
- 27i 38i를 제외한 모든 임플란트의 fixture thread가 노출되고 심한 골소실을 보임(Figure 6)

27i 38i 를 제외한 모든 임플란트에서 동요도 관찰 -> 임플란트 제거 후 임시치 제작

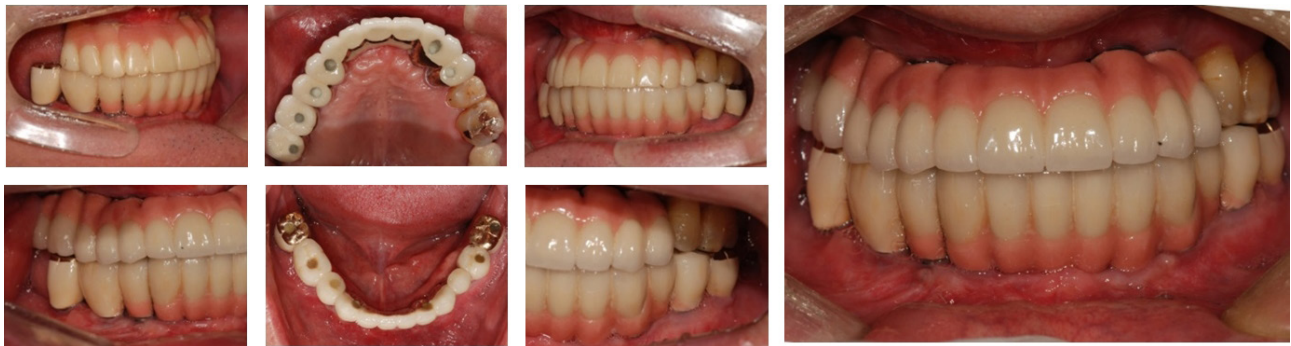
Figure 8. Definitive prosthesis were delivered after 10 months of follow up period of provisional prosthesis.

현재 임플란트 재식립 후 3년 6개월 및 최종보철물 delivery 후 2년 6개월 경과관찰하였으며 만족할만한 결과를 보임
